# 国宝薬師寺東塔の地震被害の履歴について

## －文化財建造物の地震被害履歴に対する構造学的な一考察－

### THE HISTORY OF EARTHQUAKE DAMAGE OF THE EAST PAGODA IN YAKUSHI-JI TEMPLE

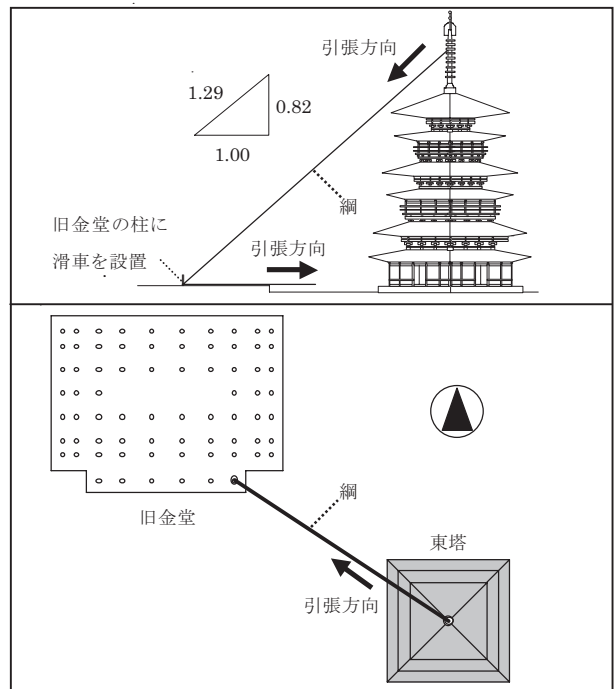
図 4 安政奈良地震後の北西方向への建て起し推定図

この記述より、綱は地面から引かれるため、塔は斜め下向きに力が加わったことが分かる。北西に引いた綱は旧金堂との位置関係から図 4 のような角度であったと考えられ、このため相輪は水平方向の力の約 8 割の大きさで下方にも引っ張られる事となり、相輪下部や三層小屋組の北西隅には大きな鉛直力がかかったと推定される。

1 本を旧金堂<sup>18)</sup>の「御拝」(向拝)の柱に取り付けた「シャチ」(滑車)に掛け、北西に引き起こした後、もう 1 本で北に引き起こした。

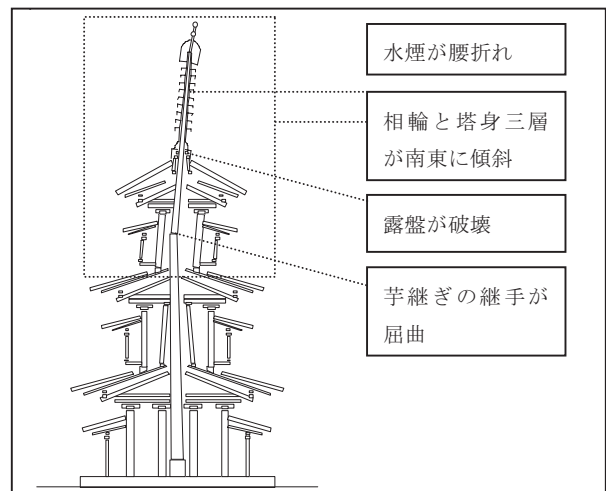
図 5 安政奈良地震による被災状況推定図

とある。この地震前にすでに相輪が南東方向に傾斜していたことがここでも確認され、今回の地震で相輪のみならず塔身三層がともに傾斜した事が分かる。おおむね相輪と塔身上層の揺れは塔身下層の揺れと逆位相になることが多いので、塔身下層は北西方向に強く揺れたと考えられ、上述の八幡社や東院堂の傾斜方向と合わせると、北東にゆがんだ建物も1棟あるが、伽藍内のだいたいの建物は西ないし北西の方向に強く揺れたと推定される。

地震後に心柱が相輪根元部分で折損していないにも関わらず相輪が傾斜しているのは、心柱が継手位置で屈曲したためであると推定される。また心柱の継手は地震前から芋継ぎのような簡単な作りであったことが分かり、地震前から相輪が傾斜していたのも、おそらく継手が損傷して、心柱が継手位置で屈曲していたためであろう。

相輪頂部の水煙や、相輪と塔身の接合部に当る露盤に損傷があった事が分かり、相輪部分の揺れが大きかったと推定される。地震前から心柱の継手が簡単な作りで、しかも損傷していたことが相輪の揺れを大きくする原因となった可能性が高い。さらに露盤の枠や蓋板の損傷は建て起しの際、相輪に加わった鉛直力によってできた可能性もある。以上、被災内容を構造的な観点からまとめると図 5 のようになる。

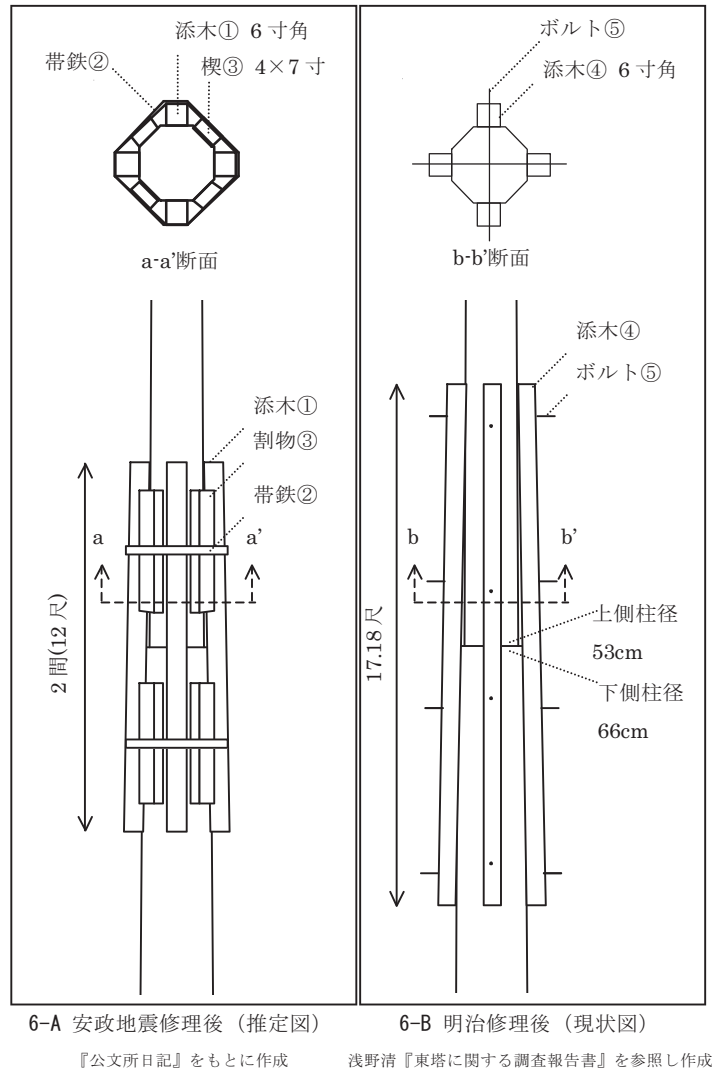
図 6 心柱の継手の変遷

上述の内容より、安政奈良地震後に心柱の継手は図 6-A のように修理されたと推定される。記録にあった松割物の断面寸法(四七寸 12cm×21cm)が添木①をしめる帯鉄②の隙間に入れる楔③とよく一致することから、帯鉄をまわしそれを楔で締める形式であったと考えられる。図 6-B は明治修理後の状況(現状もこのまま)を示す

21)。添木④を心柱に貫通するボルト⑤でとめる形式となっている。現在の心柱は上材・下材ともに当初材であると推定されるが<sup>22)</sup>、古い時期の心柱の材が残る法隆寺五重塔や法起寺三重塔にも心柱の継手に芋継ぎのような継手(以下、芋継ぎと呼ぶ)や貝の口が使われていることから<sup>23)</sup>、東塔の心柱の継手が建立当初から現在の状態のように芋継ぎといった簡単な仕事であったとは思えず、当初は二材を芋継ぎや貝の口のような継手で繋いでいたと考えられる。

- ① 建立当初は芋継ぎなどの継手であった。しかし、継手部分の腐朽や損傷が進み、これに対し矧ぎ木などを付ける応急的な修理が繰り返された。
- ② 嘉永 7 年（1854）の安政奈良地震以前に芋継ぎとなっていた。
- ③ 安政奈良地震では継手部分が損傷したが、地震前にすでに心柱が継手位置で屈曲するような状態であった。
- ④ 安政奈良地震による被災後、芋継ぎに添え木を付けこれを帯鉄で締める形式で修理された（図 6-A）。
- ⑤ 明治 31 年（1898）から同 33 年に行われた明治修理で、芋継ぎのまま添木を新しくしボルトでとめる形式とした（図 6-B）。
- ⑥ 昭和 25 年（1950）から始まる昭和修理では心柱の修理は行っていないが、伏鉢が彎曲していたために補強をほどこした新しいものに取替えた<sup>27)</sup>。

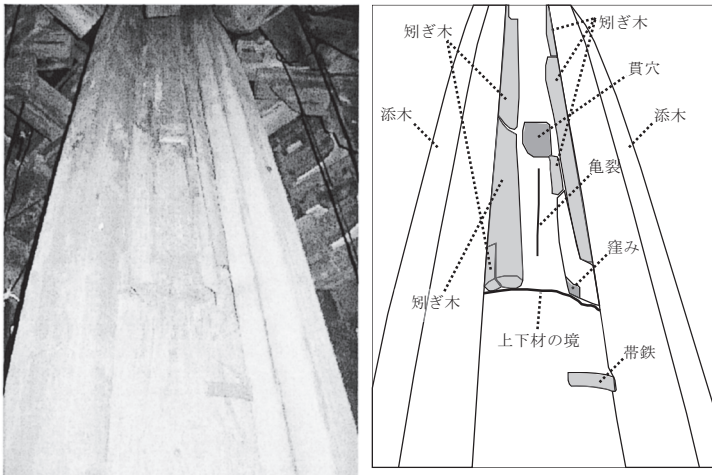
写真 1 心柱継手（北東面）  
三層装階より見上げ

現在、心柱の継手は写真 1・図 7 に示すように、上材と下材で柱径が異なり、割れを止めるための帯鉄や転用材のような矧ぎ木が多く見られる。この矧ぎ木は特に上材に多く、心柱の内部にまで詰められていることが確認できる。今後詳しい調査をしなければならないが、継手部分の損傷箇所を補強するためや旧継手の欠き込み部分を埋めるために、矧ぎ木を取り付けるような応急修理が繰り返されてきた可能性がある。

しかしながら、現状では添木をとめつけるボルトが弛緩し、心柱が継手位置で大きく折れ曲がるような振動特性を示すことが判明している<sup>28) 29)</sup>。

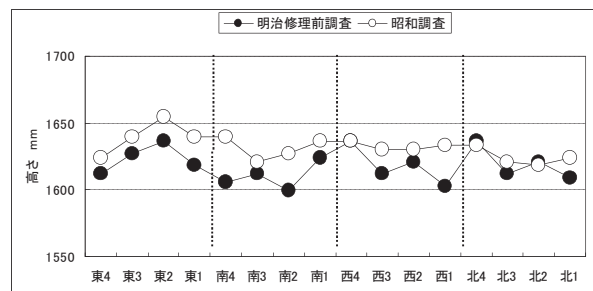
図13 明治修理前調査と昭和調査の比較

- ・初層の不陸は小さく昭和調査の結果とさほど変わらない。台輪から肘木2までの高さの平均は昭和調査の時よりも14mm低い。
- ・三層の不陸は大きく昭和調査の結果との差も歴然としている。台輪から肘木2までの高さの平均は昭和調査の時よりも37mm高い。
- ・三層では西1（北西隅）の沈下が大きく、北1（北東隅）がやや上がっている。

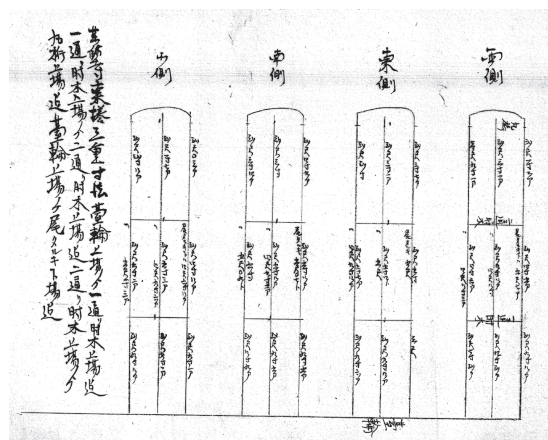
図8 明治修理前の三層斗拱積上高さ

この中に、図 8 に示すように「薬師寺東塔三重寸法 台輪上場ヨリ一通り肘木肘木上場迄／一通り肘木肘木上場ヨリ二通り肘木肘木上場迄／二通り肘木肘木上場ヨリ丸桁上場迄／台輪上場ヨリ尾垂木下場迄」と記された表があり、初重についても同様の表が作成されている。この表は明治修理に先立って行われた実測調査（以下、明治修理前調査と呼ぶ）により作成されたものと考えられ、安政奈良地震後の斗棋組の変形状態を推定することができる。

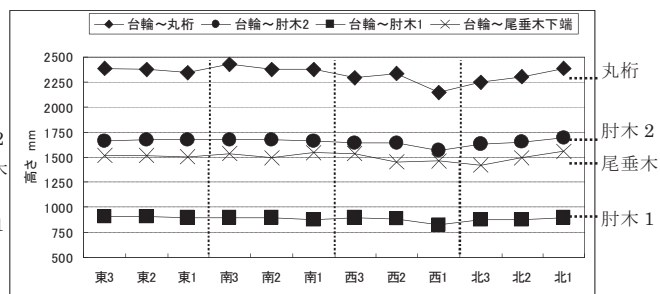
図12 三層斗拱積上高さ（明治修理前調査）

このように明治修理前の三層の斗拱高さの不陸が大きい原因として、安政奈良地震での被災や地震後の復旧修理の影響が考えられる。すなわち、三層小屋組の北西隅の沈下が著しいのは、安政奈良地震で塔が北西―南東方向に強く揺れたことで北西隅や南東隅に大きな負担が加わったことや、地震後の歪み直しで北西方向に綱で引いた際に小屋組の北西隅に下向きの力が加わったことが原因となった可能性がある。

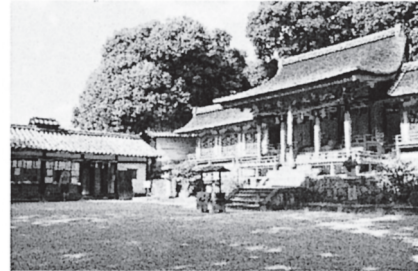
写真 2 八幡社 左：北御廊 右：本殿・脇殿

- 14) 現在の八幡社には本殿・脇殿と北御廊・南御廊が残っている（写真 2）。当時は各廊がさらに西に延び直角に折れ曲がり楼門に繋がっていた。図 15 は『公文所日記』嘉永 7 年 6 月 15 日の条の八幡宮の地震被害の状況である。図より楼門が西側に倒壊し、それに引張られ各廊が引きちぎれ、各廊の西側部分が西側に倒壊したと推定される。
