伝統的木造建築
 鐘楼
 地震被害

被害調査
 耐震性能
 耐震補強

### 1. 研究背景及び目的

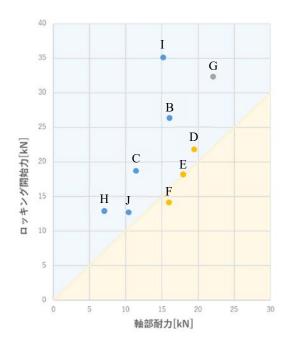
図 4 ロッキング開始力/架構復元力の 比率と地震被害の対応関係

各鐘楼において、実測寸法をもとに、柱傾斜復元力と 貫の復元力の和から軸部のせん断耐力(以下、"軸部耐力")、建物・鐘の重量および柱間寸法と重心高さの比率 からロッキング開始時の水平力(以下、"ロッキング開始 力")を求め、図 4 にプロットした。なお、柱傾斜復元力 はその最大値として剛体仮定時復元力の 0.75 倍とした。 貫の復元力は貫接合部のめり込み降伏力とし、材種はひ のきと仮定し、めり込み降伏応力度を 6.2N/mm²とした。

計算上は軸部耐力の方が小さい場合、せん断変形による破壊が先行して起こりロッキングが生じにくくなり、ロッキング開始力の方が小さい場合、ロッキングが先行して起こりせん断破壊は生じにくくなる。各点の色は実際に確認された被害分類(表 1)を示している。計算結果と地震被害の傾向は概ね一致した。

鐘楼の被害は、主に軸部のせん断変形によるものとロッキングによるものに分類でき、その傾向は軸部耐力とロッキング開始力の比較から推定できることが分かった。被害状況を踏まえると、倒壊に直結する軸部のせん断破壊が先行して生じないようにしつつ、ロッキングによる被害を軽減するための適切な対策を検討すべきと考える。
