鐘楼の耐震性能に関する研究

~令和5年奥能登地震における被害状況についての考察~

正会員 〇西川英佑*1 同 田口仙一郎*2 同 桝井健*3

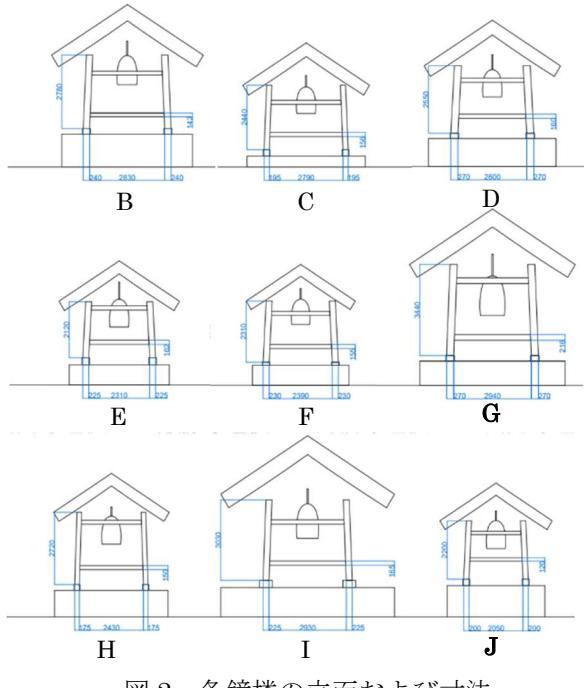
図2 各鐘楼の立面および寸法

寸法を実測した。この実測結果をもとに作成した鐘楼の 立面および寸法を図2に示す。また、棟の向きや撞木の 位置、貫の有無、柱間寸法比を表1に示す。柱や貫の部 材の寸法比にばらつきがあること、柱間寸法で最大1.5 倍程度の規模の大小があること、撞木位置の飛貫が省略 される鐘楼があることなどが分かる。

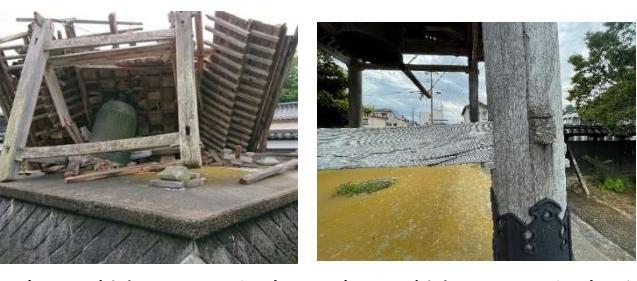
鐘楼の被害については、倒壊をはじめ、軸部の柱や貫の折損、建物の移動、柱脚や礎盤のずれなど様々な内容がみられたが、大きく分けて軸部のせん断変形に起因するもの(写真 2、3)と、建物の片側が浮き上がるロッキングに起因するもの(写真 4、5)の2種類に分類することができる。各鐘楼における被害の種類およびその大小などを勘案して被害分類をせん断変形かロッキングのいずれで判定した(表 2)。

写真 2 軸部のせん断変 写真 3 軸部のせん断変形 形による倒壊(A) による貫の破損(B)

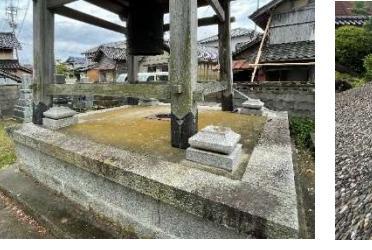
写真4 ロッキング による移動(E)

写真5 ロッキング による礎盤ずれ(G)

G は浮き上がりを生じることでさらに固有振動数が 低下し、本震と共振したため、浮き上り量が大きくなっ た。一方で E は地震被害としては建物が礎盤から落下 し大きくずれていたにもかかわらず (写真 4)、浮き上 謝辞 り量はそれほど大きくなかったと推定された。Eの浮き 上り開始加速度が 4.99m/s² と他の鐘楼に比べて高く、 礎石と柱の摩擦係数を上回る可能性があることや、礎盤 のだぼ近傍に割れが生じていたことと合わせて考える と、ずれはロッキングで生じたのではなく滑動で生じた 可能性がある。

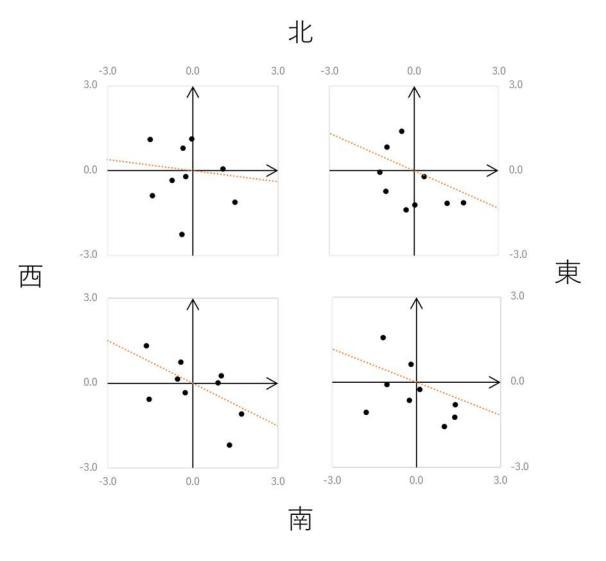
図3 各鐘楼の四隅の柱の傾斜角

次に、鐘楼の四隅の柱それぞれについて、南北方向・ 東西方向の傾斜を測定した。実測した各柱の傾斜角から、 柱の内転び角を引いて変形による傾斜角を求めた。各鐘 楼の四隅の柱の傾斜角をプロットし、そこに1次近似を 引いたものが図3である。ここでは、南北方向は北を正、 東西方向は東を正としている。これより、柱が北西—南 東方向に傾く傾向が確認できる。傾斜量は平均で1/64 (0.9°)、最大で1/25(2.3°)であった。

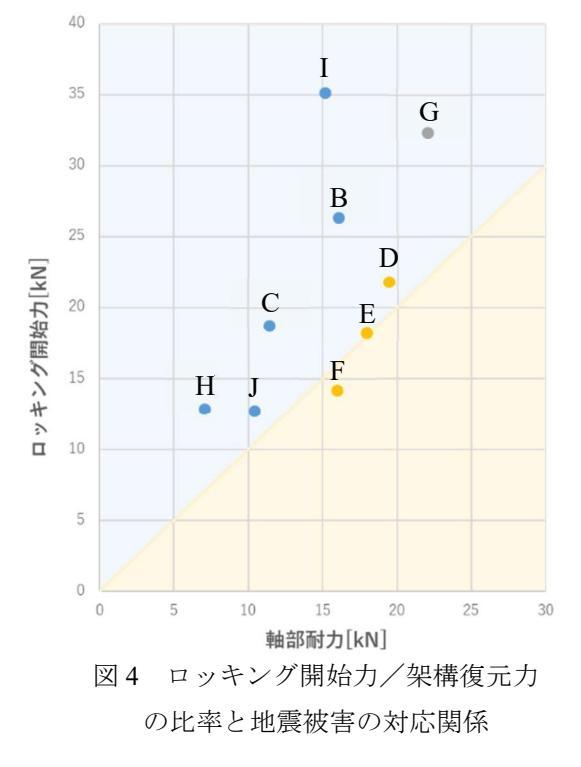
各鐘楼において、実測寸法をもとに、柱傾斜復元力と 貫の復元力の和から軸部のせん断耐力(以下、"軸部耐 力"と呼ぶ)、建物・鐘の重量および柱間寸法と重心高 さの比率からロッキング開始時の水平力(以下、"ロッ キング開始力"と呼ぶ)を求め、図4にプロットした。

計算上は軸部耐力の方が大きい場合(図中の青色の領 域)、せん断変形による鐘楼の破壊が先行して起こりロ ッキングが生じにくくなり、ロッキング開始力の方が大 きい場合 (図中の橙色の領域)、ロッキングが先行して 起こりせん断破壊は生じにくくなる。各点の色は実際に 確認された被害分類(表2)を示している。計算結果と 地震被害の傾向は一致していることが分かる。

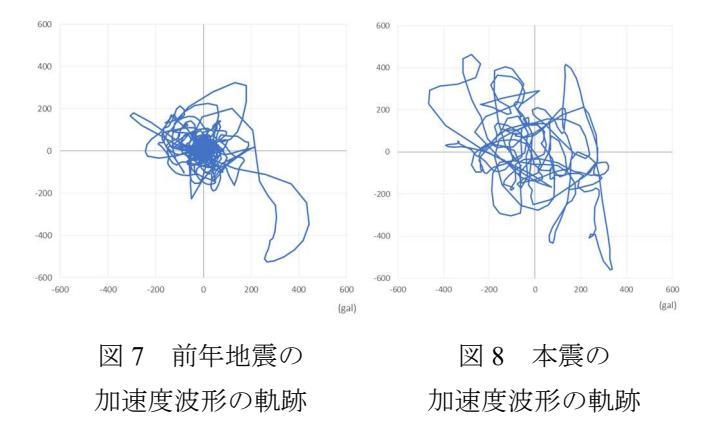
前年地震と本震の加速度波形の軌跡をみると、北西-南東方向に強い揺れであったことが分かる(図7、8)。こ れより、鐘楼の傾斜は地震によって生じたと考えられる。

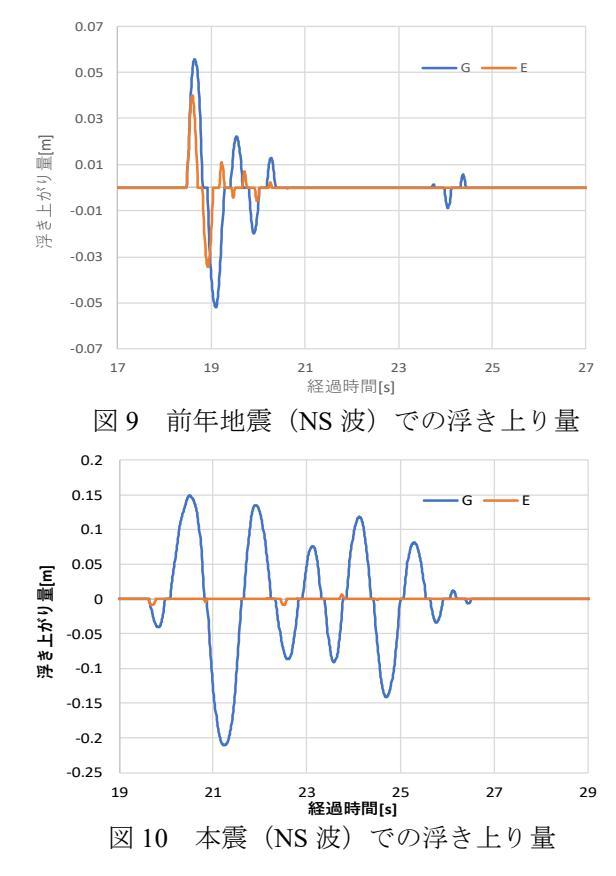
解析で得られたロッキングによる浮き上がり量の時 刻歴波形を図9、10に示す。浮き上がり量の最大値は、 前年地震において E で 4.0cm、G で 5.6cm、本震にお いて E で 0.9cm、G で 21.1cm となった。

- ・鐘楼の被害は、主に軸部のせん断変形によるものとロ ッキングによるものに分類でき、その傾向は軸部耐力 とロッキング開始力の比率から推定できる。
- ・調査した鐘楼の傾斜は地震による残留変形と推定さ れ、傾斜角は平均で1/64、最大で1/25であった。
- ・地震時のロッキングに伴い 20cm 程度、柱が浮き上 がったものもあったと推定され、これに伴い柱や礎 盤のずれなどが生じたと考えられる。一方で、ロッ キングではなく滑動がずれの要因となったと見られ るものもあった。
- ・今後の鐘楼の地震対策においては、せん断変形を防ぐ ための貫の補修や補強、ロッキング(滑動)による被 害を防ぐための適切な対策を検討すべきと考える。
