◆連載：歴史的な建物のまもり方・いかし方◆

5.4 **歴史的建造物の耐震対策の考え方**

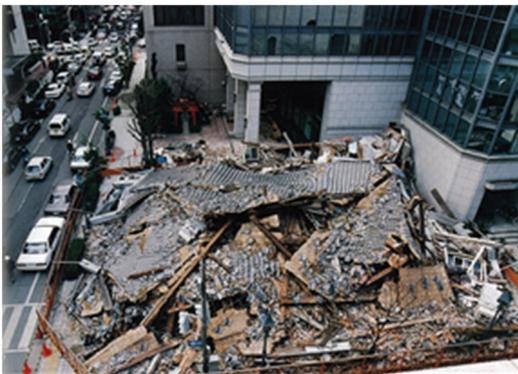
図2 兵庫県南部地震における旧神戸居留地十五番館の倒壊

では現代ではどうであろうか。平成7年(1995)に発生した兵庫県南部地震では多くの文化財建造物が被災した。レストランとして活用されていた旧神戸居留地十五番館も倒壊した(図2)。地震が発生したのが早朝であったため利用者の被害は発生しなかったが、これが日中であれば死傷者がでる被害であった。復旧後もテナントを入れて活用するため、免震構造を採用するなど大掛かりな対策を行い復旧した。文化財建造物の保存のために活用は不可欠との認識が深まっていた時期であっただけに、この地震で文化財建造物の活用のために十分な安全性を確保することが必要であることが強く認識された。

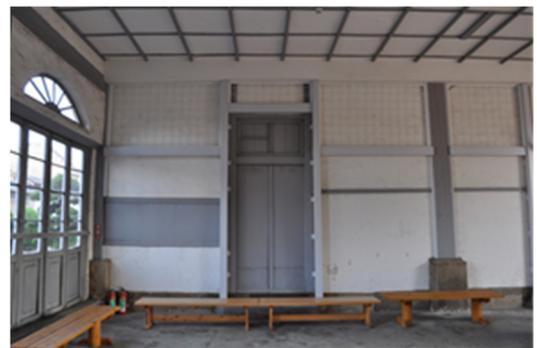
図3 富岡製糸場東置繭所の経過的補強
煉瓦壁上部に壁脱落防止のステンレスメッシュを設置

対策を段階的に向上させていく経過的補強について記述が追加された。根本的な対策を行うまでの経過措置としての補強である（図3）。

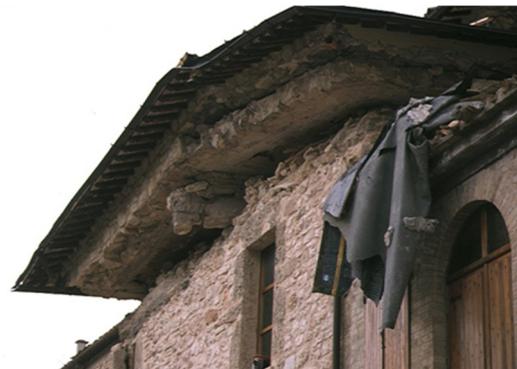
図4 イタリアの現代構法補強の被害事例
屋根面をRCスラブに置換していた建物の被害

しかし、1997年のウンブリア・マルケ地震や2009年のラクイラ地震では、上記の方法で耐震補強を行った建物で被害が見つかり、特に木造の小屋組や床組を鉄筋コンクリート造のスラブに置換していた建物には、明らかにこれらの補強が被害を拡大したとみられるものが散見された（図4）。

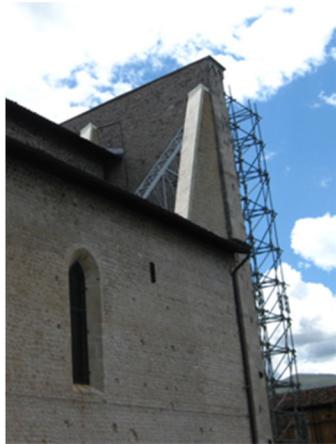
図5 イタリアの伝統的構法の補強事例
ファザード壁の面外崩壊防止の控え壁を設置

かつ効果の大きい補強方法としてよく用いられている。壁の面外崩壊を防ぐ補強としては、控え壁を設ける事例もみられた(図5)。

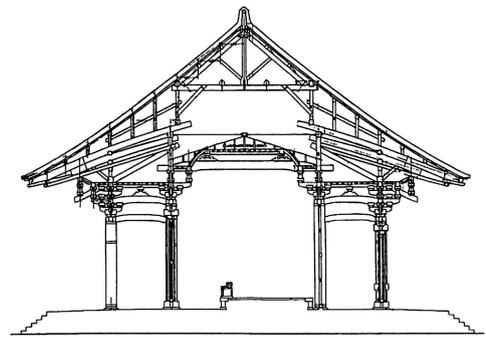
図6 唐招提寺金堂の小屋組の補強
和小屋を洋風トラスに置換

胆に組み込む補強が行われた。例えば唐招提寺金堂の修理では、修理前、内陣の虹梁を支えるために方杖が付けられた状態であったが、近世に改造されていた和風の小屋組を洋風のトラスに変更することで補強を行い、上記の方杖を外した。建物の見えがかりとなる部分を当初の姿に戻すという修理方針を実現するとともに、構造の安定性を確保するため、このような方法が取られた(図6)。

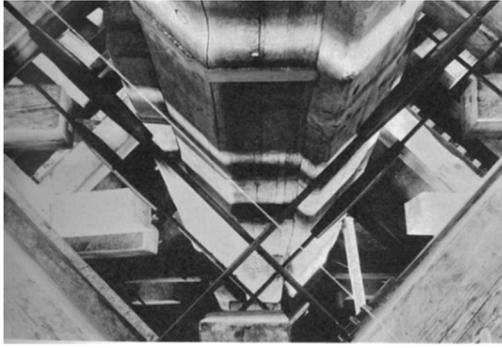
図7 法隆寺五重塔の軒垂下に対する補強
鋼棒で吊り上げた軒の荷重を塔内部で伝達

東大寺南大門で採られたものと同様の方法は、法隆寺の昭和大修理において、五重塔の軒垂下に対する補強としても提案されたが、検討の結果、この方法は採用されなかった。その代替案として採用されたのは既存の小屋組をできる限りそのままの形で残した上で、鋼棒で軒荷重を引き上げる補強方法であった(図7)。この方法を提案した京都帝国大学の棚橋諒博士は文化財建造物の補強方法として、当初の構造システムを保存しつつ、その不足する性能を補う形で付加的に補強を取り付け、将来取り換えや維持管理がしやすくすることが望ましいと提言している。この提言は現代にも通じる文化財の構造補強の要点を簡明にまとめたものとして高く評価される。

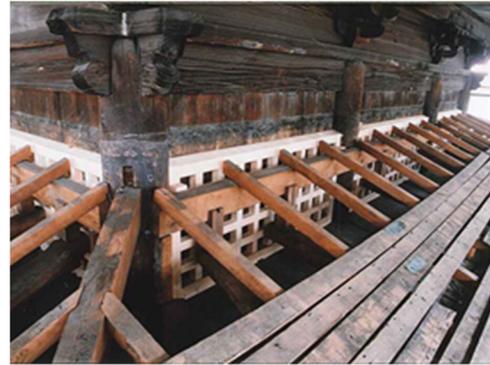
図8 永保寺観音堂の耐震補強
屋根葺替時に見え隠れに付加的に補強壁を設置

しかし、前述の通り、兵庫県南部地震でその必要性が認識され、耐震対策を行う文化財建造物が増えていき、東日本大震災以降、さらに耐震対策の事業数の増加は一気に加速した。対策にかかわる技術者が増えることを想定し、文化庁は平成25年（2013）に「重要文化財（建造物）耐震診断・耐震補強の手引」を策定した。この手引では個々の文化財建造物の価値に応じて適切な補強方法を検討することを前提とした上で、耐震対策の5原則として、意匠を損なわない・部材を傷めない・可逆的にする・区別可能にする・必要最小限とすることを掲げている。このような考え方のもと、対策事例が蓄積されていった（図8）。

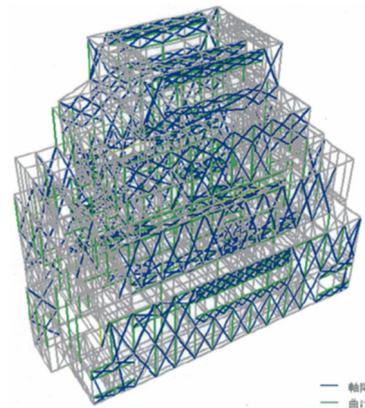
図9 姫路城大天守の立体解析モデル
地震時に最上層の通し柱が折損する危険性が判明

また、解析技術の進展とともに立体モデルによる時刻歴応答解析を行い地震時の挙動を詳細にシミュレーションすることで、構造的な弱点をピンポイントで把握して補強する事例や、ソフト面の対策も合わせて検討することで補強は不要と判断する事例もでてきた（図9）。

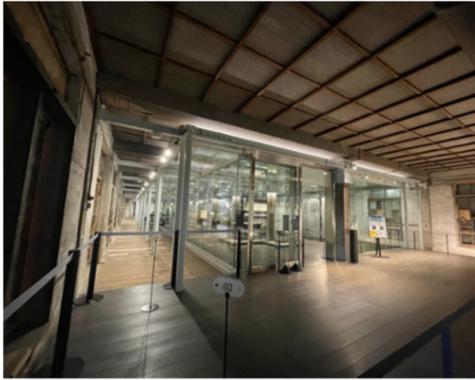
図 10 富岡製糸場西置繭所の耐震補強
活用スペースを作る鉄骨とガラスが補強材を兼ねる

現代的な補強は意匠的に目立ち悪影響を及ぼすことが懸念されるが、近年、補強材をうまくデザインしたり、活用上の整備と組み合わせるような事例も出てきている（図10）。

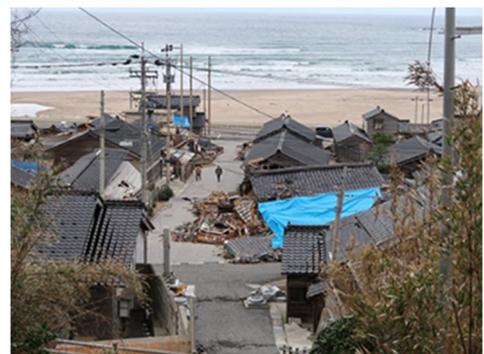
図 11 能登半島地震における輪島市黒島地区の被害
地区内の大部分の建物が被災

筆者がこの問題をさらに痛感したのは、令和6年（2023）の能登半島地震で被災した重要伝統的建造物群保存地区の輪島市黒島地区の復旧支援においてである（図11）。

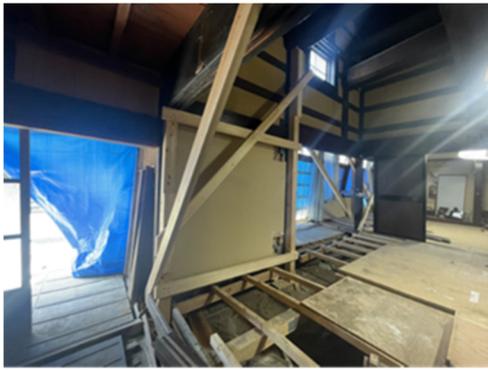
図 12 輪島市黒島地区の応急補強の事例
柱が折損し大きく傾斜した箇所に添え柱と筋交を設置

伝統的建造物群保存地区の地震被害に対する脆弱性に関しては以前より議論されており、文化庁は令和3年（2020）に「伝統的建造物群の耐震対策の手引き」を策定している。密集する木造建築が被災すれば被害が面的に広がり、その復旧が困難になることが予測されていたが、まさにそのような被害が黒島地区で発生した。筆者は木構造を専門とする研究者のチームの一員として、当該地区の被害調査および復旧支援を行っているが、復旧における様々な制約の中で補強方法の提案を地域の建物や状況にあった形で提案していくことが求められている。特に余震等が続く中、大きく被災した建物にいち早く応急補強を行うことが今後のまちなみの復興に繋げる上で重要と感じている（図12）。また、当該地区は平成19年（2007）の地震でも被災しているが、その直後に行われた修理や補強には、今回の地震に有効であったものと

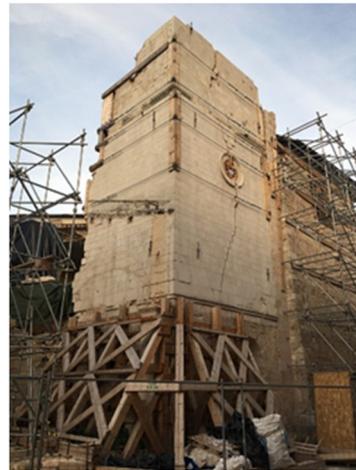
図 13 イタリアにおける応急補強の事例
崩れかかった鐘塔を木材やワイヤーで補強

筆者は 2016 年に発生したイタリア中部地震の被災地に調査に行ったが、地震直後から極めて迅速に被災地域の多くの歴史的建造物が上述のシステムで応急補強が実施されたことを知り、その対応に驚かされた（図 13）。
