# 国宝薬師寺東塔の地震被害の履歴について

## －文化財建造物の地震被害履歴に対する構造学的な一考察－

### THE HISTORY OF EARTHQUAKE DAMAGE OF THE EAST PAGODA IN YAKUSHI-JI TEMPLE

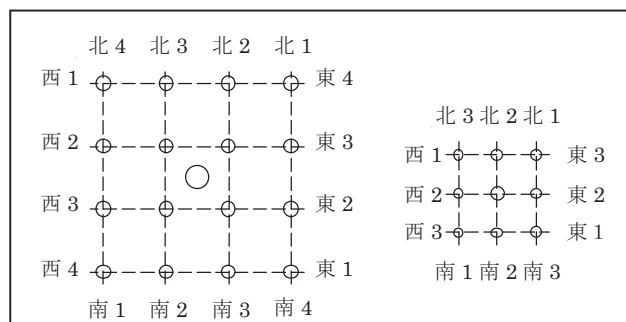
図10 初層（左図）・三層（右図）の実測箇所

仮に外側から見た順で書かれたものとして、各面の斗棋積上高さを再整理して図化すると、図 10～12 のようになる。また、図 11, 12 に示す寸法のうち、台輪から肘木 2 までの高さについては、昭和 56 年（1981）に浅野清氏により同様の実測調査（以下、昭和調査と呼ぶ）が行われているので<sup>33)</sup>、明治修理前調査と昭和調査の結果を図 13, 14 で比較した。図中の黒丸が明治修理前調査、白丸が昭和調査の結果を示す。

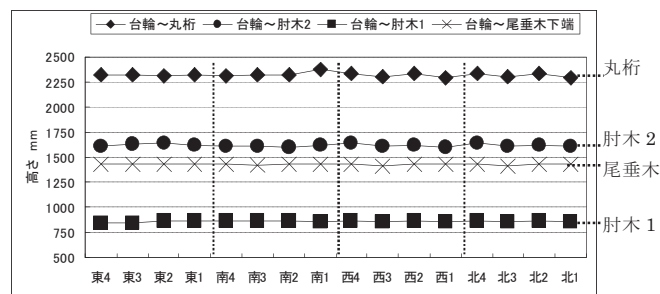
図11 初層斗拱積上高さ（明治修理前調査）

- ・初層の不陸は小さく昭和調査の結果とさほど変わらない。台輪から肘木2までの高さの平均は昭和調査の時よりも14mm低い。
- ・三層の不陸は大きく昭和調査の結果との差も歴然としている。台輪から肘木2までの高さの平均は昭和調査の時よりも37mm高い。
- ・三層では西1（北西隅）の沈下が大きく、北1（北東隅）がやや上がっている。

このように明治修理前の三層の斗拱高さの不陸が大きい原因として、安政奈良地震での被災や地震後の復旧修理の影響が考えられる。すなわち、三層小屋組の北西隅の沈下が著しいのは、安政奈良地震で塔が北西―南東方向に強く揺れたことで北西隅や南東隅に大きな負担が加わったことや、地震後の歪み直しで北西方向に綱で引いた際に小屋組の北西隅に下向きの力が加わったことが原因となった可能性がある。

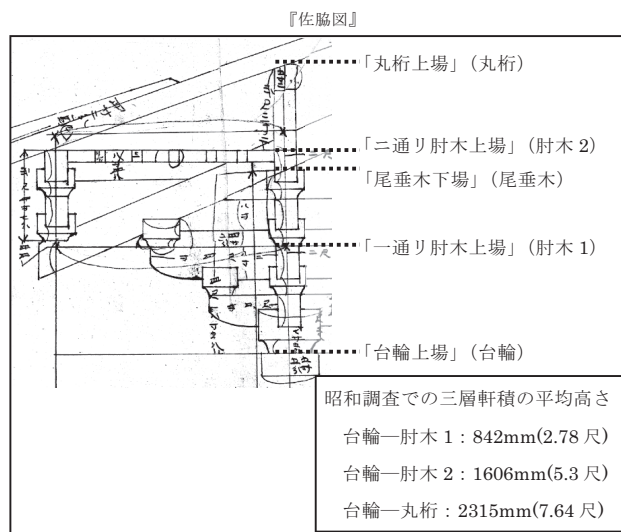
図9 測定箇所と各高さ（三層）

図 8 に示されている各高さは図 9 に示す位置であると考えられ<sup>31)</sup>、東西南北各面の柱位置で実測されている。しかし、各面の測定寸法が建物の内側・外側のどちらから見た順で表記されているかは判断し難い<sup>32)</sup>。

- 30) 昭和修理の際に発見された明治修理の棟札に佐脇直治郎・小三郎の名が見ることできる。註 22）に同じ。p.25
- 31) 図 9 中の丸桁は本来丸桁では無いが、表に記載された寸法から考えるとこの部材を丸桁と表記したと考えられる。
- 32) 台輪から丸桁上場までの寸法の測定は、軒天井があるため建物内側からしか行うことができず、測定は建物内側より行っていると考えられる。
