鐘楼の耐震性能に関する研究

~令和5年奥能登地震における被害状況についての考察~

正会員 〇西川英佑*1 同 田口仙一郎*2 同 桝井健*3

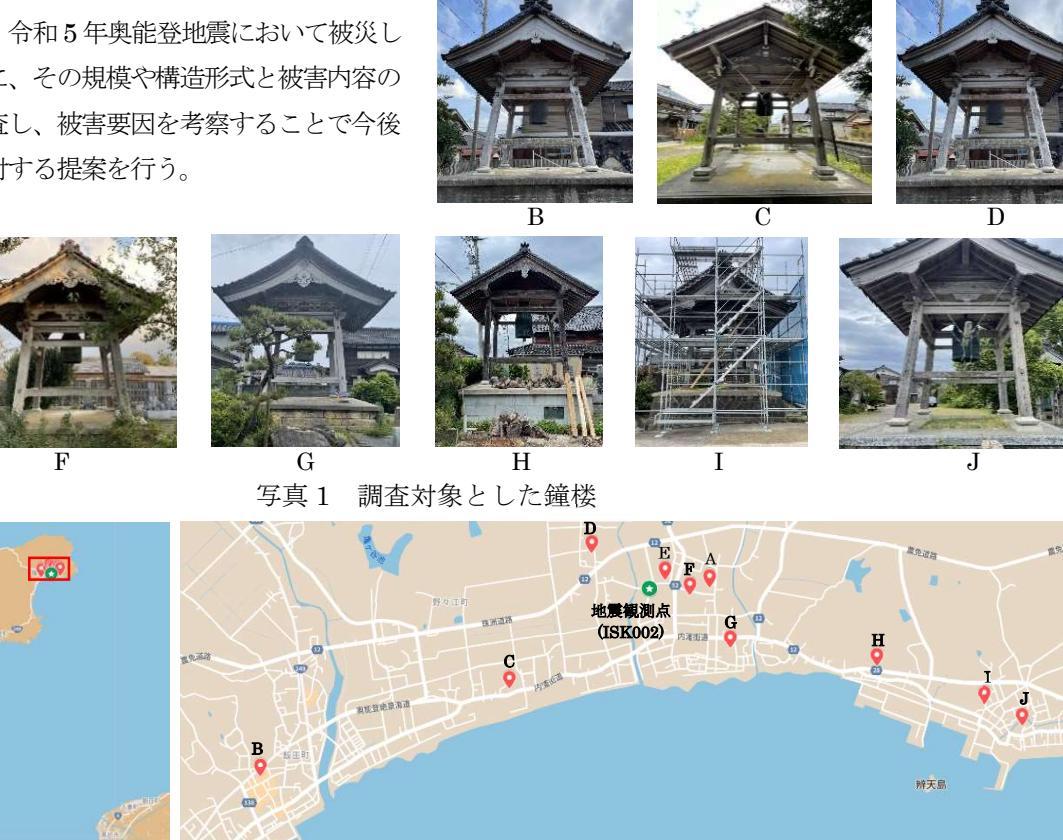
図 1 各鐘楼の所在地と地震観測点

調査は地震から約3週間後と約半年後の2回、実施し た。1回目の調査では、前述の倒壊した鐘楼(図2-A)が所 在する正院地区および周辺で鐘楼の存在が確認できた寺院 を調査し、被害状況や規模・構造形式の調査を行った。2 回目の調査では、1回目の調査後に鐘楼の存在を知った寺 院を調査対象に加え、可能な範囲で寺院関係者のヒアリン グも行った。調査対象とした9棟の鐘楼を写真1および図 1 (B~J) に示す。

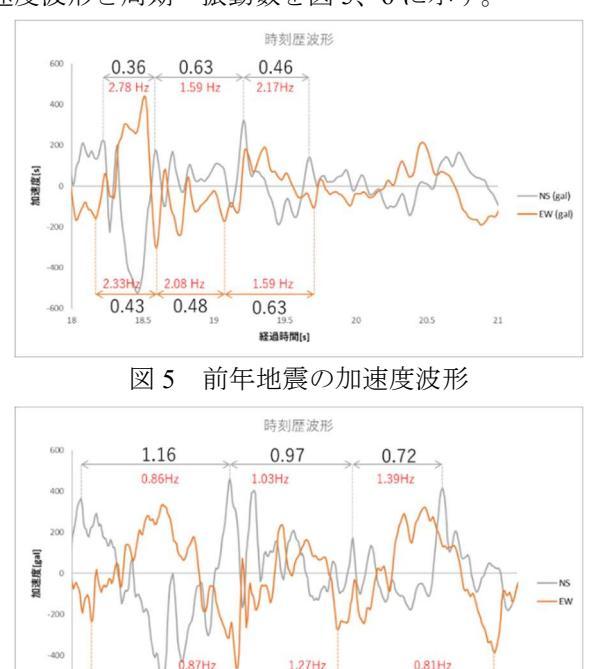
図6 本震の加速度波形

このうち、特に強い揺れを記録した区間について、加 各鐘楼において、軸部せん断変形とロッキングのうち、速度波形と周期・振動数を図5、6に示す。

と、調査対象となった鐘楼は前年地震で共振し損傷して 固有振動数が低下、その状態で本震と共振し、損傷がさ らに進んだ可能性がある。
