## 能登半島地震における被災地の修復工事例【応急対応】

能登半島地震での  
応急対策とイタリアでの応急対策

西川英祐◎関西大学環境都市工学部助教

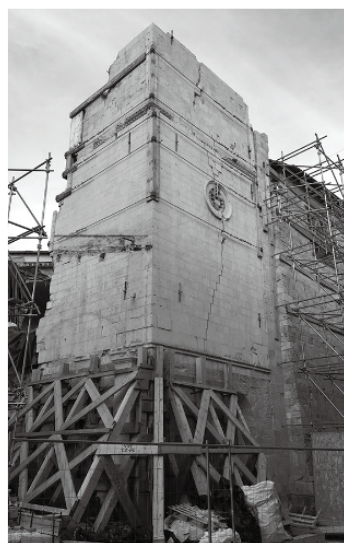
⑥ イタリアの消防隊の応急補強訓練

イタリアでは、地震後、危険地域の建造物の応急補強を、消防庁の特別課が応急補強マニュアルを用いて設計し、それを基に資材などを調達し、消防隊が現地で設置工事を行う体制が構築されている<sup>1)2)</sup>（写⑥）。

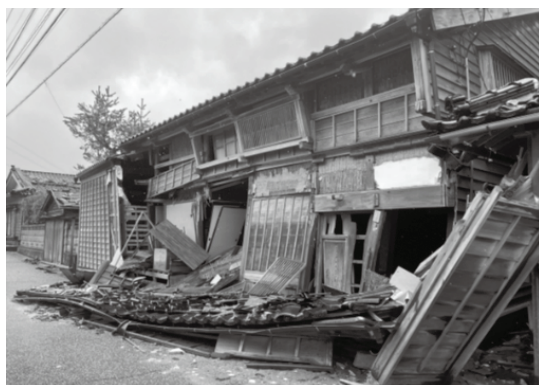
④ 柱の著しい傾斜

応急補強には、①折損柱の軸力の負担、②余震などの水平力の負担、③下屋などの倒壊防止、④部材の脱落防止の補強などがある。折損柱が確認され（写②）、特にそういった柱が集まったり、負担軸力の大きい隅柱が折損している場合、建物重量による崩壊の危険性が高くなるため、添え柱のような補強が必要となる（写③）。柱の傾斜が大きい場合には（写④）、耐震要素不足の可能性が高く、さらに $P\Delta$ 効果による引き倒し力も生じるため、余震などによる被害拡大を避けるため、木製筋かいやワイヤーブレースなどの補強が必要となる（写③）。また、下屋の脱落が多く確認されており（写⑤）、下屋の柱が外側に大きく傾斜していたり、上屋の柱に取り付く垂木掛が外れかかっている場合には、下屋の柱をワイヤーなどで内側に引いたり、垂木掛の留め付けを強化する補強が必要となる。
